No. de informe: I-1223-15

## Informe de Ensayo

**Nombre:** Duratherm Building Systems S.A. de C.V

**Proyecto:** Paneles

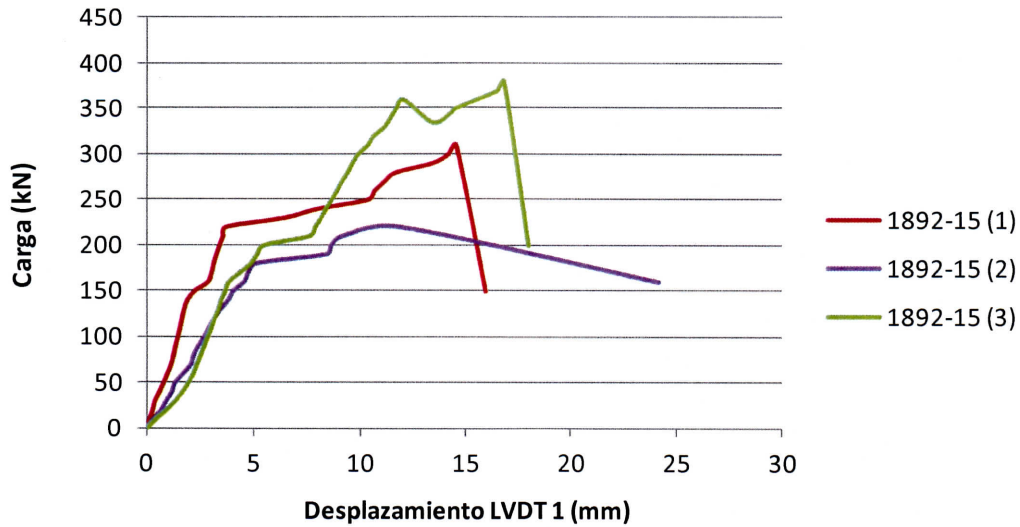
Gráfico 6.1: Carga vs. desplazamiento vertical, resistencia a la compresión simple muestra 1892-15.

ESPÉCIMEN DE ENSAYO No.	CARGA MÁXIMA		RESISTENCIA A LA COMPRESIÓN	
	(kN)	(kgf)	(MPa)	(kgf/cm <sup>2</sup> )
1	318	32416	2,61	26,6
2	229	23379	1,88	19,2
3	380	38736	3,11	31,8
PROMEDIO=	309	31510	2,53	25,8
DESV.EST.=	75,7	7718	0,621	6,327

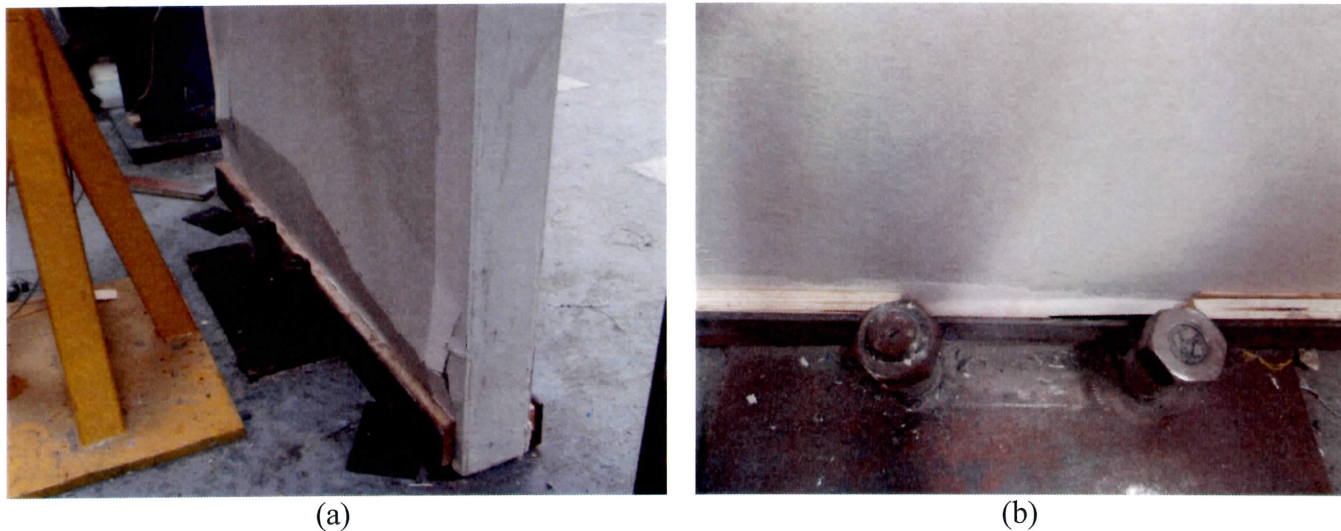
Figura 3. Falla en compresión muestra 1892-15 (1): a) vista posterior, b) vista frontal.

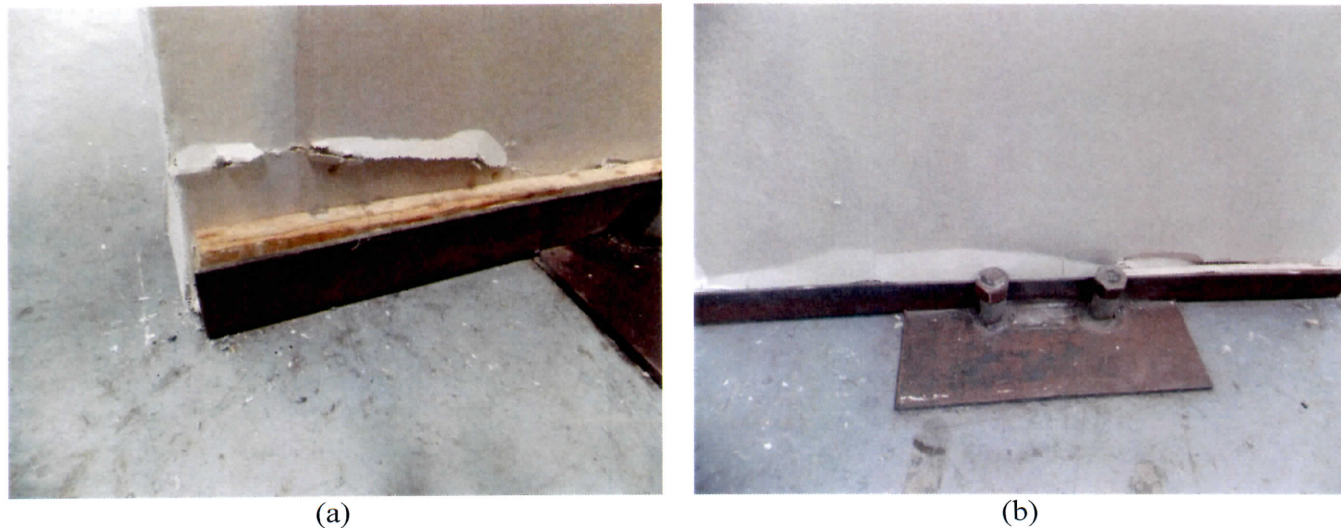
Figura 4. Falla en compresión muestra 1892-15 (2): a) vista posterior, b) vista frontal.

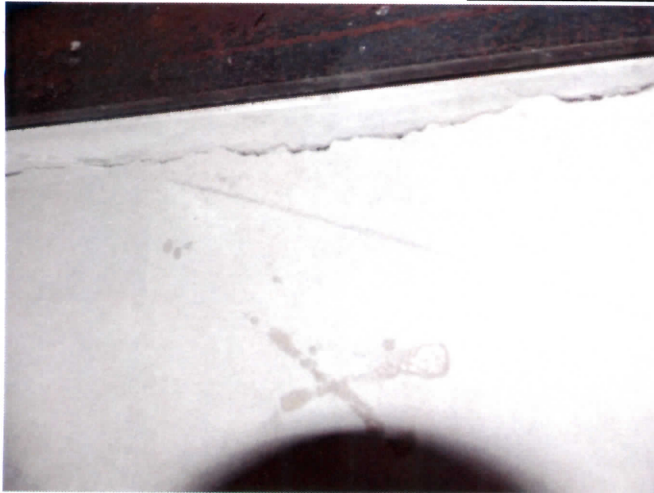
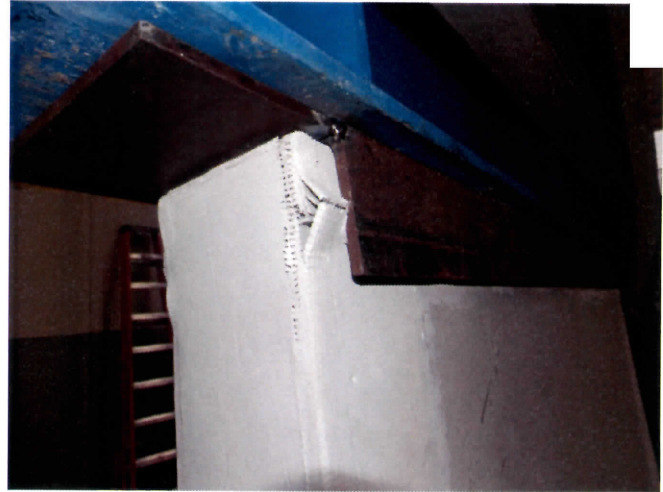
Figura 5. Falla en compresión muestra 1892-15 (3): a) vista posterior, b) vista frontal.

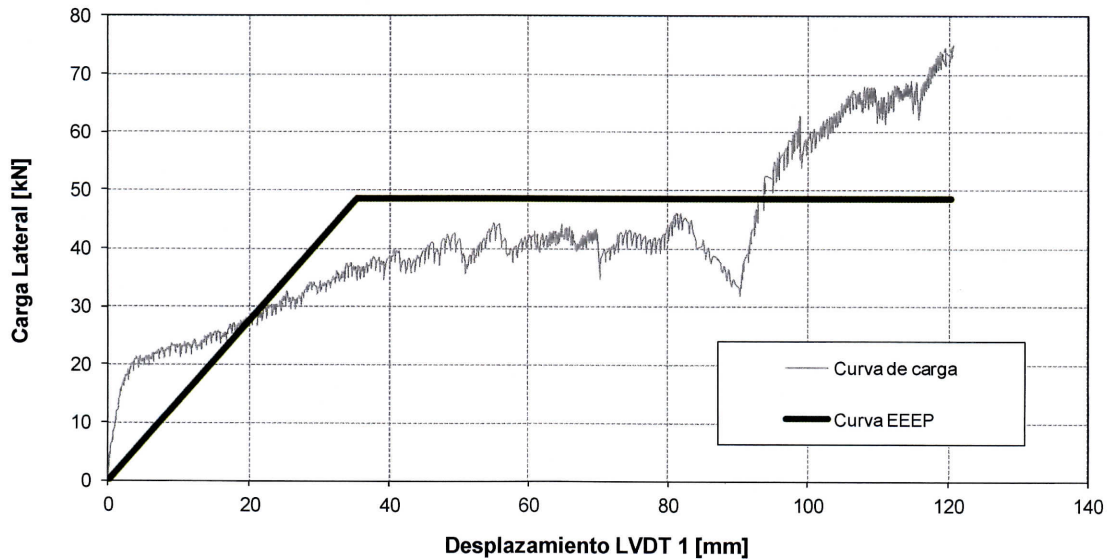
Gráfico 6.2: Carga vs. desplazamiento lateral, resistencia bajo carga lateral muestra 1892-15 (4).

A continuación se presentan los resultados obtenidos en el ensayo de carga lateral. Las curvas de energía elastoplástica equivalentes (EEEP) que se muestran en los gráficos siguientes, se elaboran utilizando la metodología que se describe en la norma ASTM E2126.

ESPÉCIMEN DE ENSAYO	CARGA LATERAL MÁXIMA	DESPLAZAMIENTO ÚLTIMO	RIGIDEZ ELÁSTICA EN CORTANTE	CARGA DE CEDENCIA	DUCTILIDAD	RESISTENCIA CORTANTE MÁXIMA	MÓDULO DE CORTANTE A 0,4 CARGA MÁXIMA	MÓDULO DE CORTANTE A CARGA MÁXIMA
No.	kN	mm	kN/mm	kN	-	kN/m	kN/mm	kN/mm
4	75,1	120	1,38	48,5	3,42	61,6	2,75	1,25
5	66,0	106	1,28	45,1	3,00	54,1	2,57	1,03
6	65,4	134	1,38	44,5	4,16	53,6	2,76	1,02
PROMEDIO=	68,9	120	1,35	46,0	3,53	56,4	2,69	1,10
DES.V.EST.=	5,46	14,2	0,055	2,19	0,586	4,48	0,109	0,131

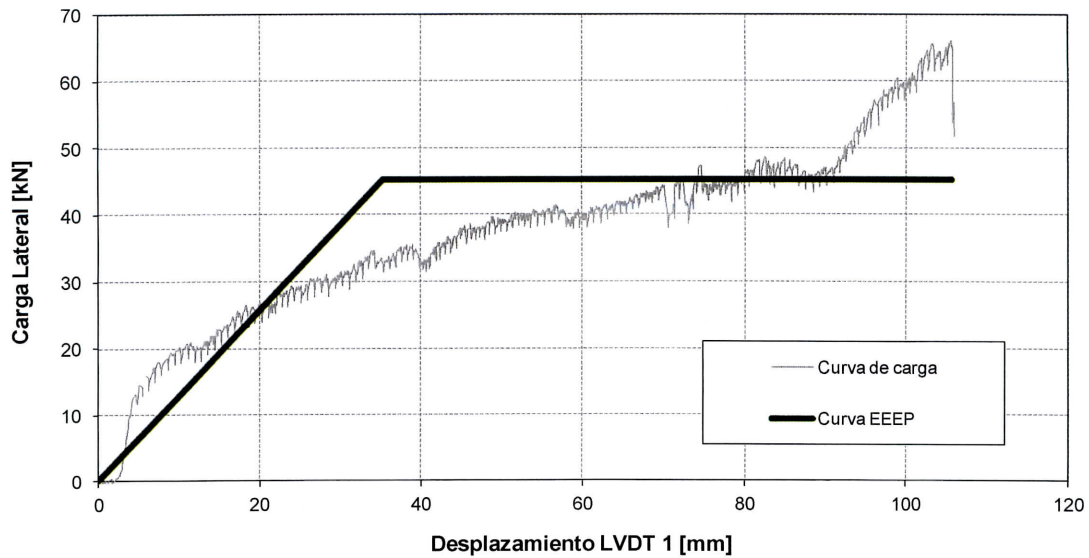
Gráfico 6.3: Carga vs. desplazamiento lateral, resistencia bajo carga lateral muestra 1892-15 (5).

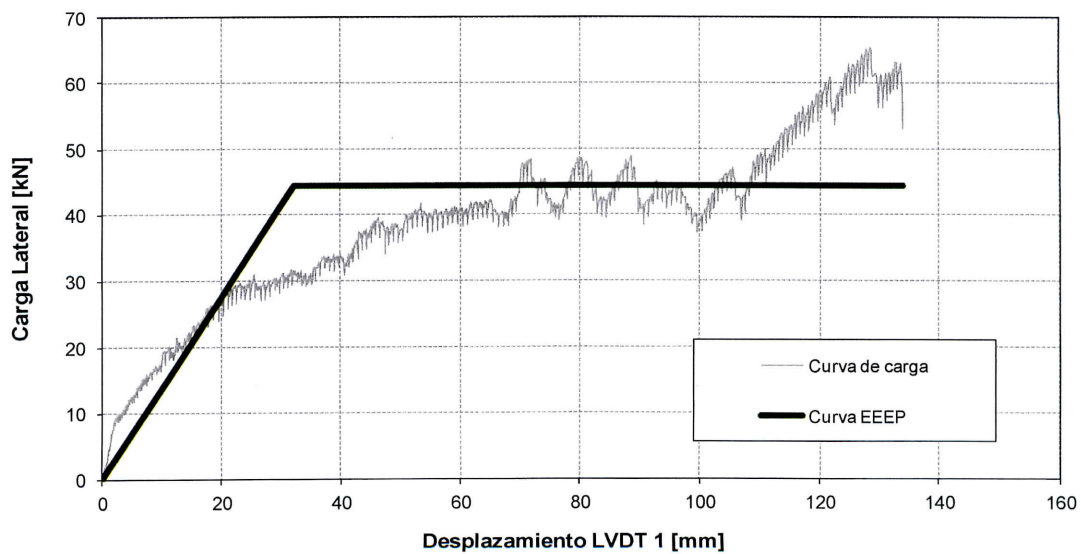
Gráfico 6.4: Carga vs. desplazamiento lateral, resistencia bajo carga lateral muestra 1892-15 (6).

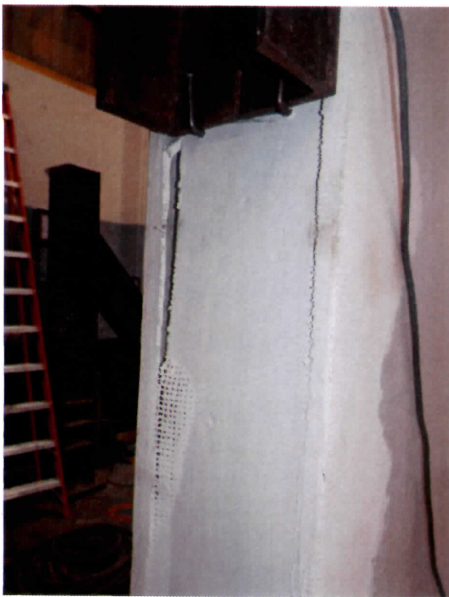
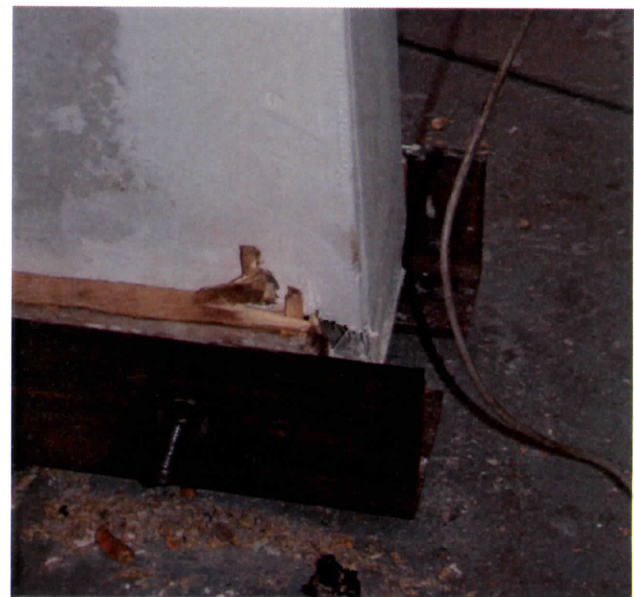
Figura 8. Ensayo de carga lateral muestra 1892-15 (5): a) zona de aplicación de carga, b) detalle de falla en tensión de la esquina.

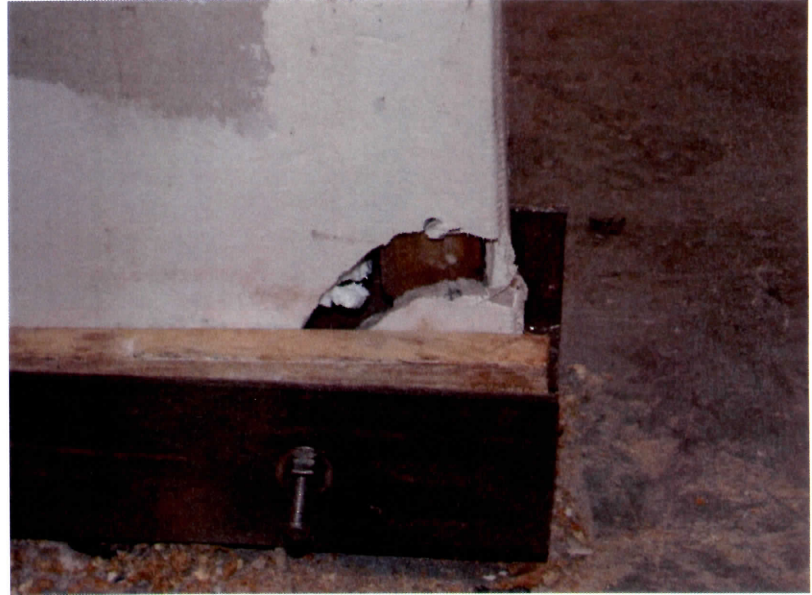
Figura 9. Ensayo de carga lateral muestra 1892-15 (6): a) vista frontal, b) detalle de falla.

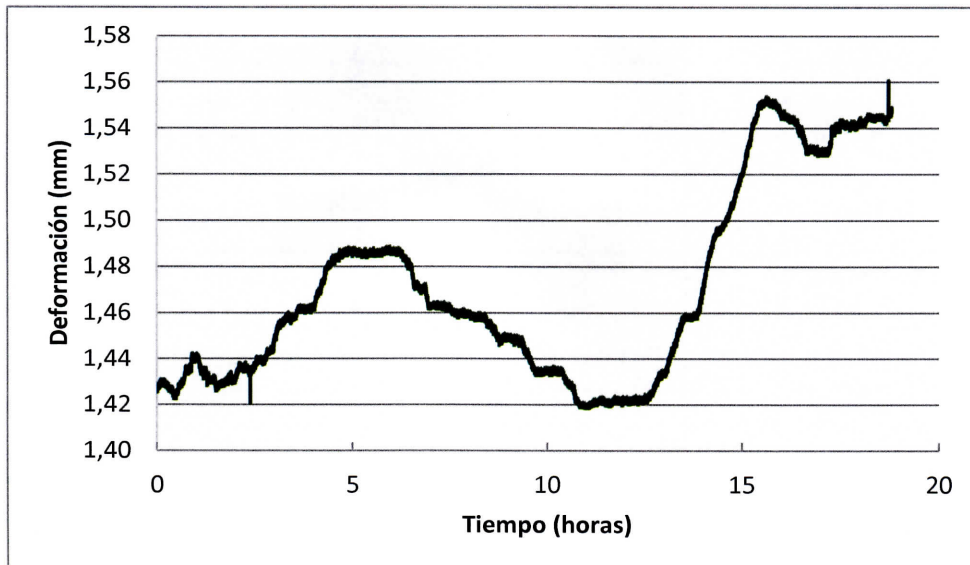
Gráfico 6.6: Variación de la deformación de panel de entepiso durante la noche, muestra 1895-15(2).

En el gráfico 6.6 se muestra la variación de la deformación del panel durante la noche.

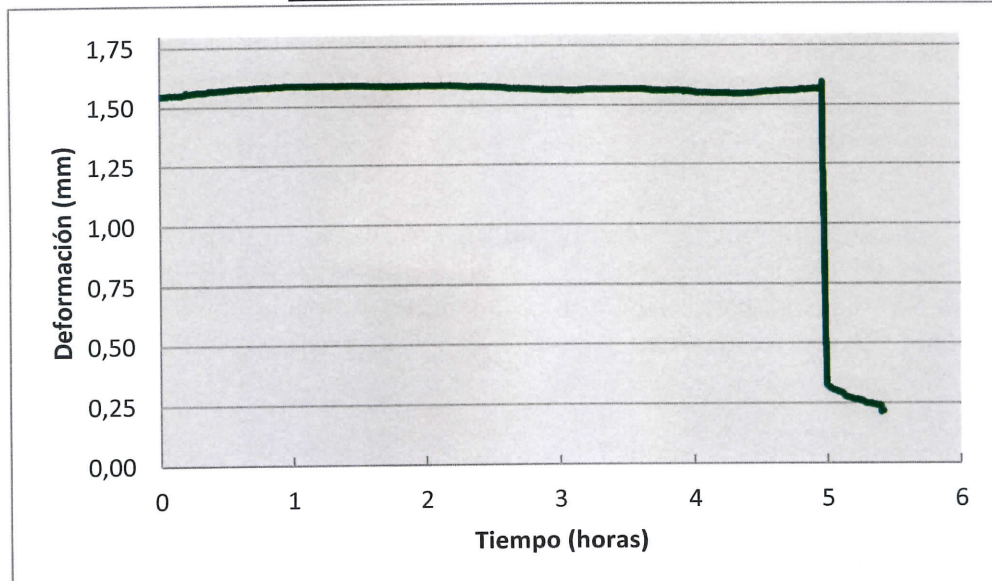
Gráfico 6.7: Deformación en panel de entrespiso para proceso de descarga, muestra 1895-15 (2).

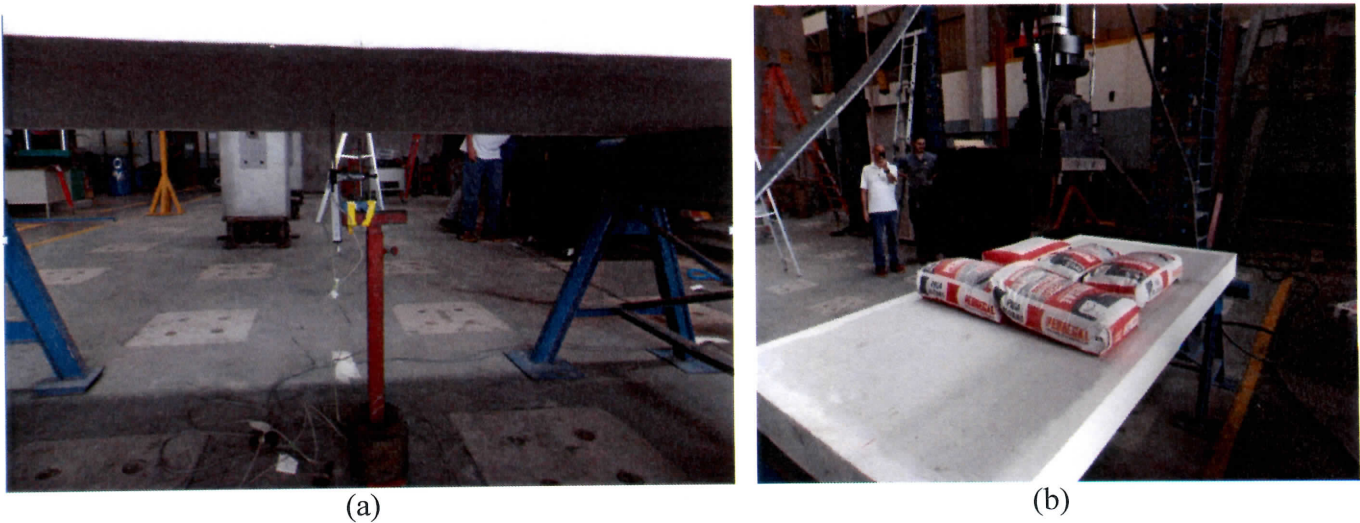
Figura 16. Ensayo de resistencia a carga uniformemente distribuida: a) configuración de sistema de LVDT b) Carga de 200 Kg/m<sup>2</sup> en muestra 1895-15 (1).

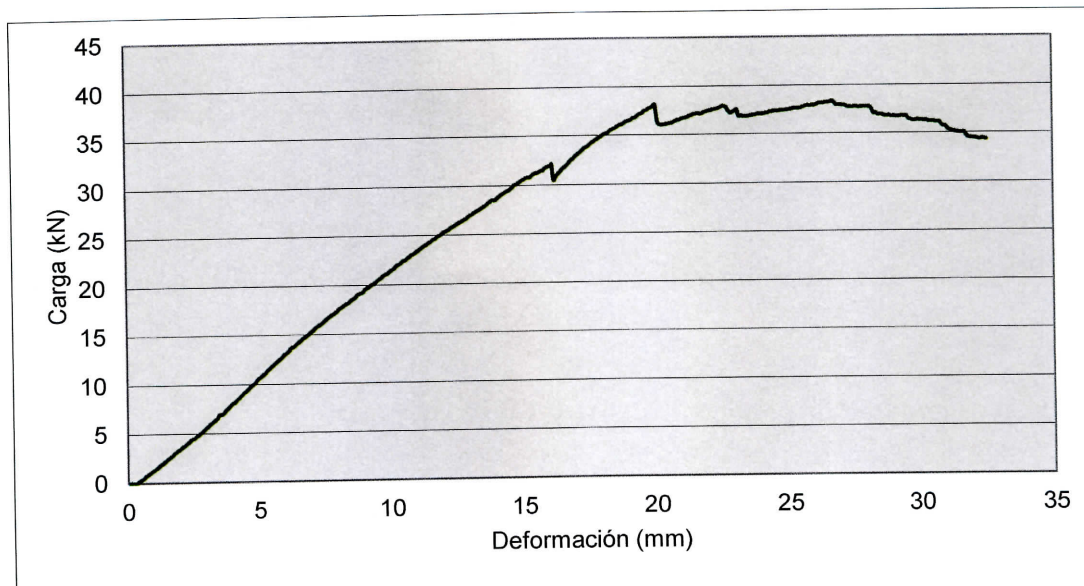
**Gráfico 6.8: Carga vs. deformación, resistencia a la flexión muestra 1895-15 (2).**

P max (1)		M max (2)	
(N)	(kgf)	(N-m)	(kgf-cm)
38415	3917	29452	300322

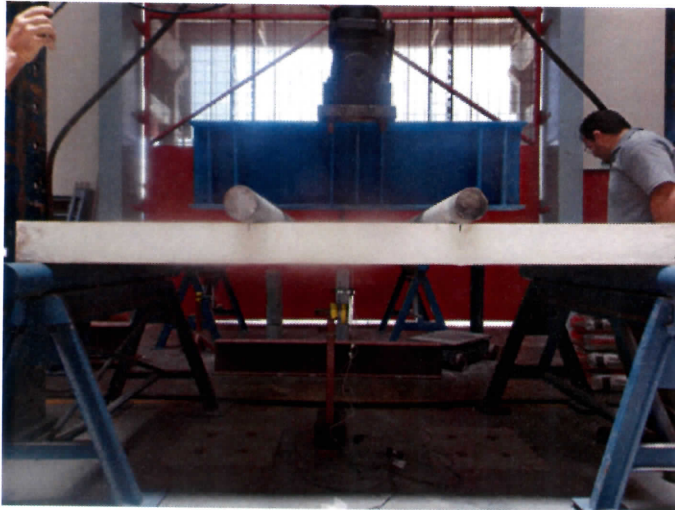
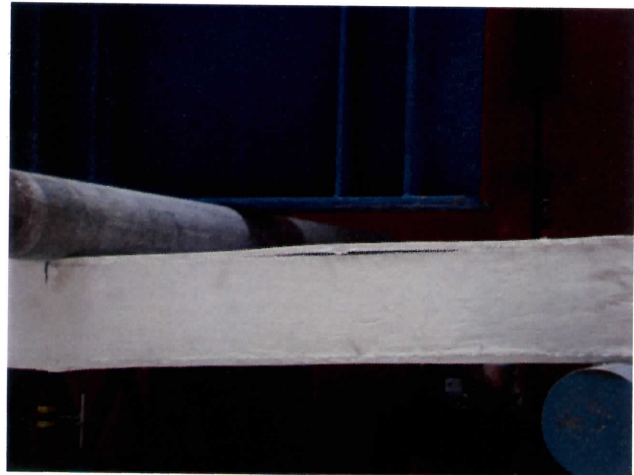
Figura 18. Ensayo de resistencia a flexión: a) vista frontal b) detalle de falla del panel por delaminación.

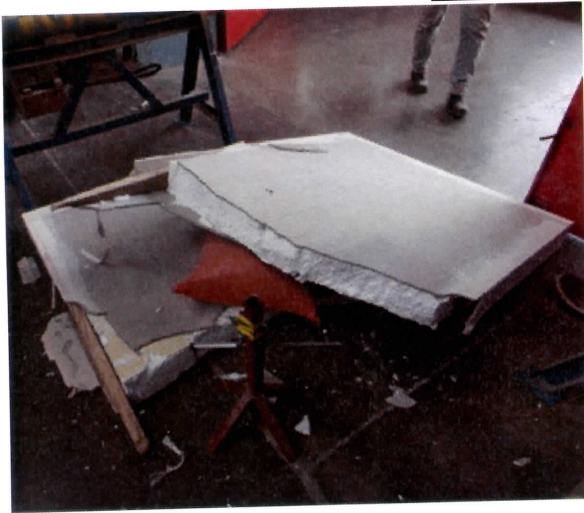
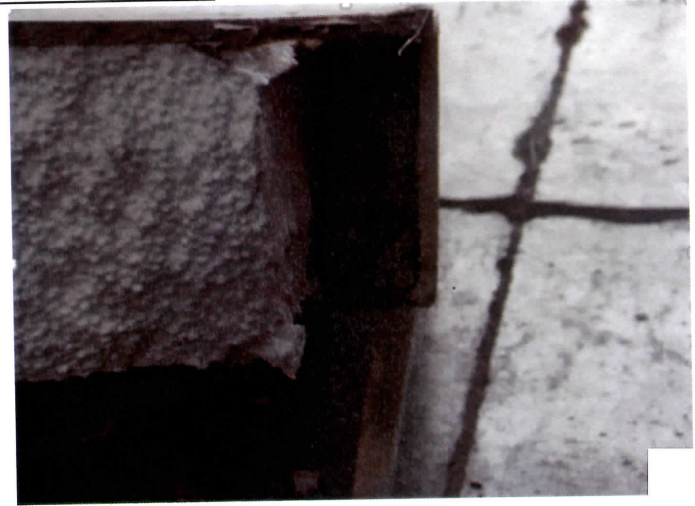
Figura 21. Ensayo de resistencia al impacto paneles TIPO II y TIPO III, muestra 1895-15(5) a) Falla de la muestra, b) detalle de falla sección transversal.

ESPÉCIMEN DE ENSAYO	Altura	DEFLECCIÓN IMPACTO	DEFLECCIÓN RESIDUAL	OBSERVACIONES
No.	(m)	(mm)	(mm)	
1895-15 (4)	3,00	51,2	8,24	Grietas en superficie inferior. Pequeñas grietas en superficie superior. Delaminación.
1895-15 (5)	2,00	15,6	0,37	Daño leve en punto de aplicación de la carga.
1895-15 (5)	2,50	17,7	0,46	Grietas pequeñas. Mayor daño en punto de aplicación de la carga.
1895-15 (5)	3,00	24,0	0,66	Grietas.
1895-15 (5)	3,50	FALLA	FALLA	FALLA
1895-15 (6)	1,50	13,84	0,30	Sin daños.
1895-15 (6)	3,50	33,46	4,17	Grietas en superficie inferior.

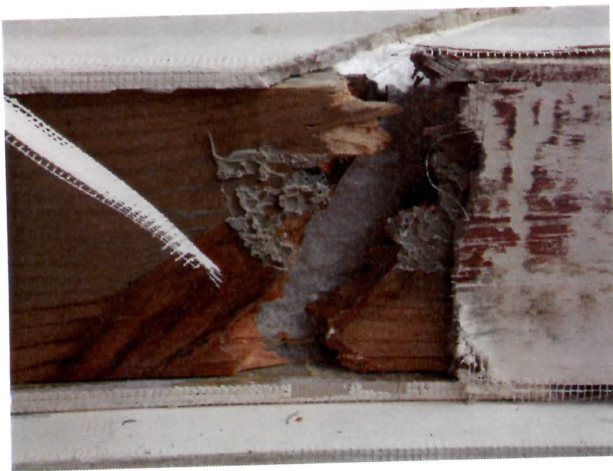
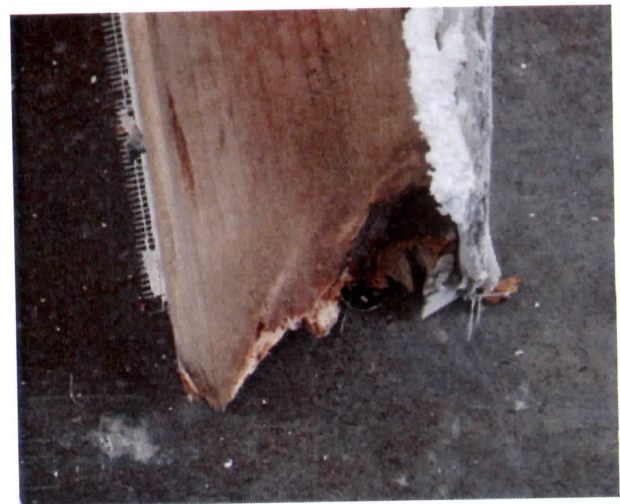
Figura 22. Ensayo de resistencia al impacto paneles TIPO II y TIPO III, muestra 1895-15(5). Detalles de falla de piezas de madera.

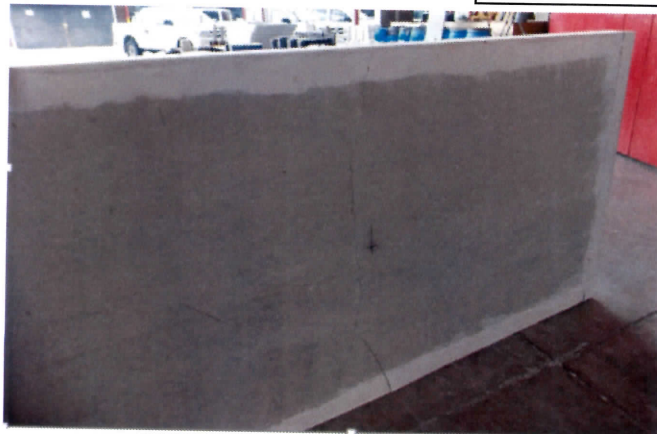
Figura 23. Ensayo de resistencia al impacto paneles TIPO II y TIPO III, muestra 1895-15(6): a) Grieta en superficie inferior del panel, b) detalle de grieta.
